Die Gebrüder-Ratzmann-Orgel (I+P/6, 1895) in der Kirche von Flörsbach

I+P/6	I. Manual:	C-f'''	Pedal:	C-d'
	PRINCIPAL	8'	SUBBASS	16'
	BOURDON	8'		
	SALICIONAL	8'	PEDALCOPPEL	
	OCTAVE	4'		
	FLAUTO DOLCE	4'

Gleichstufig, **435 Hz bei 17°C**, 65% RLF, 74 mmWs. Mechanische Kegelladen, symmetrische Pfeifenanstellung seitenspielig eingeschobener Spieltisch, zentraler Wind (Doppelfaltenbalg mit Schöpfer als Hebel neben der Orgel).

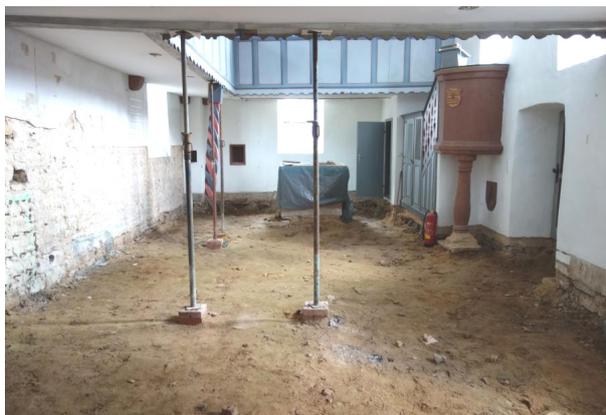
Die Bausituation im Oktober 2017: zu diesem Zeitpunkt war die Orgel mit doppelter Folie staubdicht eingepackt. Im Jahr 2020 wurde die obere Orgelhälfte abgebaut, der Unterbau mit Plattenmaterial eingehaust, damit der Maler an der Kirchendecke arbeiten konnte. Im Herbst 2021 konnten wir mit der Restaurierung vorort beginnen. Bis dahin waren die meisten Orgelteile bereits in der Werkstatt restauriert worden und zum Einbau vorbereitet.
