Inhaltsverzeichnis:	Seite
1. Einleitung	2
2. Die katholische Pfarrkirche "Schmerzhaftes Mutter Gottes" zu Aufenau / Baubeschreibung	3
3. Zur Baugeschichte der Orgel von "Wilhelm August Ratzmann & Söhne" aus dem Jahre 1881	5

1. Einleitung

2. Die katholische Pfarrkirche „Schmerzhaftes Mutter Gottes“ zu Aufenau /Baubeschreibung

3. Zur Baugeschichte der Orgel von Firma "Wilhelm August Ratzmann & Söhne" aus dem Jahre 1881

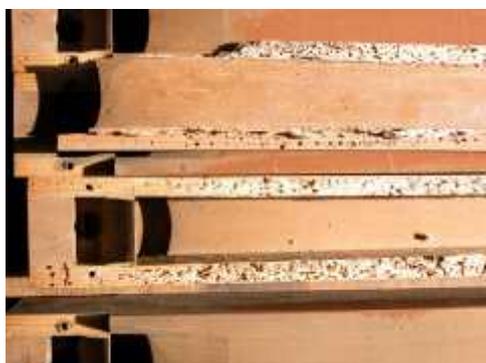
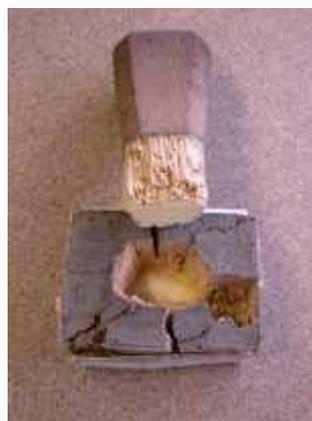
- Lieblich Gedeckt 8' komplett originaler Bestand. C - g'' in Holz. Wasserschäden, gerissene Körper, und sehr stark von Holzschädlingen betroffen, besonders ab g°, weil dort die Holzart von Fichte auf Birnbaumholz wechselt. Einige Pfeifen hätte man mit der Hand zerdrücken können. Viele Spunddeckel waren verwurmt, gebrochen, verzogen und am Leder beschädigt. Verzogene Kernspalten und Vorschläge, im Diskant sehr viele unlösbare Schrauben. Die Pfeifen gs''- f''' in Metall waren unsauber eingekulpt, sonst in bedingt gutem Zustand.

Salicional 8' komplett originaler Bestand. C - H in Holz, die vier tiefsten Pfeifen gekröpft. Wasserschäden, gerissene Körper, Holzschädlingen vorwiegend im Bereich der Oberlabien aus Birnbaum. Verzogene Kernspalten und Vorschläge. Die Kröpfe waren undicht. C°- f''' Metallpfeifen originaler Bestand, Stimmschlitze zum Teil undicht, die Pfeifen vom Diskant waren ab Oberkante des Rasterbänckchens stark verbogen.

- Liebl. Gedeckt 8' Die Holzpfeifen C-g'' wurden mit großem Aufwand restauriert. An vielen Pfeifen wurden Deckblätter, Vorschläge, Seitenwände Kerne oder Füße durch gleiches Material ersetzt. Oberste Priorität war jeweils soviel Originalsubstanz zu erhalten wie möglich. Weiterhin wurden verzogene Kernspalten und Vorschläge begradigt, verrostete unlösbare Schrauben mussten aus dem Holz gestemmt werden. Ausgehobene Stellen wurden durch gleiches Material ersetzt. Stimmstöpsel mussten zum Teil komplett rekonstruiert werden. Belederungen wurden aufgebürstet und mit Talkum bestrichen, wenn nötig auch komplett ersetzt. Die Körper der Metallpfeifen gs''- f''' wurden ausgeformt und neu gekulpt, Füße wurden repariert, die Intonation wurde korrigiert.

- Salicional 8' Die Holzpfeifen von C - H, wurden, wie auch andere Holzpfeifen (siehe Flöte 8') restauratorisch behandelt. Die Metallpfeifen von c°-f''' wurden ausgeformt, an Stimmschlitzen und an beschädigten Fußspitzen repariert. Die Intonation wurde korrigiert.

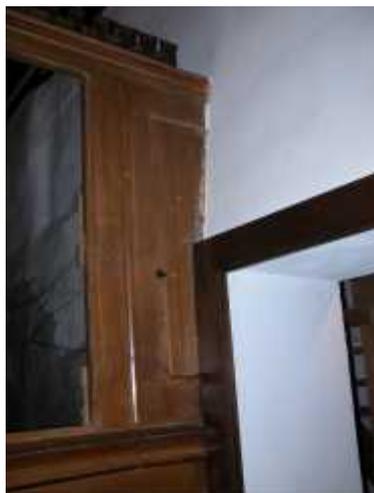
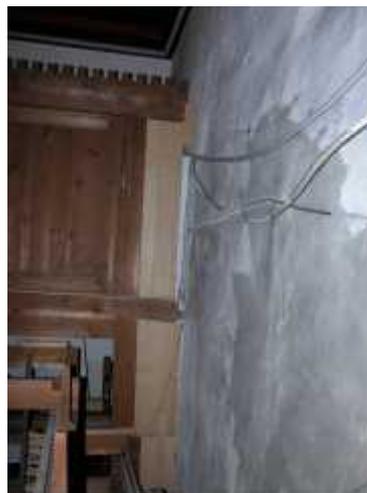
- 4.7. Das Gehäuse wurde vor Beginn unserer Arbeiten im folgenden Zustand angetroffen: In den Jahren um 1953 / 54 wurde, vermutlich im Zusammenhang mit weiteren Arbeiten am Kirchenraum, die Orgel versetzt, einerseits um etwa 80 cm nach hinten und etwa 35cm nach links (Süden) aus der Mitte heraus. Der hintere Bereich des Gehäuses wurde, so schief wie die Turmwand verläuft, mit der Stichsäge ohne Rücksicht auf Füllungen, Rahmen usw. angepasst. Klaffende Restlücken wurden in grober Weise mit Tischlerplatte verdeckt. Auch andere Stellen, die unschön erschienen (Schnitzereien verschiedener Initialen der Calcanten, sowie Messerstiche, die laut Erinnerung älterer

Kirchenmitglieder von provisorischen Huthaken herrührten) wurden mit aufgenagelten Sperrholzplatten kaschiert. Auf der linken Seite des Gehäuses befand sich der Bereich der Calcanten, über diese Ecke gab es viele Geschichten von den Alten zu hören ("...um einen unbedarften Calcanten zu ärgern wurden die Steine von den Balgplatten genommen oder hinzugefügt, der Organist, ein rabiater Dorflehrer, beantwortete dies mit schallenden Ohrfeigen." usw.). Die Unsitten die sich in dieser Ecke zugetragen haben, waren auch Grund dafür, diesen Bereich einsichtiger zu machen (siehe Schreiben vom 27.05.1953). Man versetzte die Balganlage auf die Seite neben die Orgel damit sich an dieser Stelle niemand mehr aufhalten konnte. Diesen Zustand jedoch, haben wir nicht vorgefunden. Die Balganlage war nicht mehr da (siehe Punkt 6.).

Andere Stellen des Gehäuses waren in bescheidener Qualität ausgeflickt worden (nicht weiter angepasste Sperrholzstücke waren einfach aufgeschraubt). Die mittlere Füllung in der Front war mit der Stichsäge herausgeschnitten worden. Sieht man von diesen Eingriffen ab, wäre ergänzend zum Zustand des Gehäuses zu sagen, dass dieses wie alle anderen Teile der Orgel auch unter Wasser-, Trocken- und Holzwurmschäden gelitten hat. Neben dem Verlust der hinteren Gehäuseteile gab es Mängel wie gerissene Füllungen (eine zerstörte heraus gesägte Füllung), aus dem Leim geratene Türen und Rahmen, komplett fehlende Schlösser, fehlende oder zerstörte Profilleisten usw. Die verzogene Gesamtkonstruktion war verursacht durch geschrumpfte Hölzer und dem gesunkenen Emporenboden. Der Befund der originalen farblichen Fassung wurde durch den Kirchenmaler Klöckner aus Höchst im Januar 2005 zusammengestellt.

Das Gehäuse wurde wieder an seinen ursprünglichen Platz, weiter nach vorne und in die Mitte zurückgestellt. Dazu wurde der Fußboden, der nach der vorangegangenen Versetzung in den 60er Jahren, nachträglich

eingezogen wurde, entsprechend aufgeschnitten. Die entstandenen Lücken vom Gehäuse zur Wand mussten rekonstruiert werden. Die Summe der Unbekannten machten es erforderlich den Bestand zeichnerisch aufzunehmen. Das Gehäuse wurde 10:1 in vier Ansichten gezeichnet. Vieles, was von den rekonstruierten Gehäuseteilen im Nachhinein "so einfach" aussieht, musste mit Hilfe verschiedener Hinweise ermittelt werden. Über die zeichnerische Vervollständigung, in Verbindung mit notierten Beobachtungen konnte die genaue ursprüngliche Tiefe und Form bestimmt werden. Auf der linken Seite wurde eine hohe Tür als Zugang für die Tretanlage gebaut. Hinweise für den oberen Abschluss und die Aufteilung der Füllungen konnten am bestehenden Gehäuse festgestellt werden. Auf der rechten Seite wurden die untere und obere Füllung nach dem Vorbild der Nachbarfüllungen gebaut. Es wurden fehlende Rahmen, Zinnen, Profilleisten und Fußleisten angefertigt. Auch die fehlende herausgeschnittene Füllung wurde unter Berücksichtigung der originalen Substanz vervollständigt. Weiterhin wurden Rahmen neu verleimt, gerissene Füllungen ausgespänt, fehlende Schösser und Riegel angebracht, unnötige Löcher verschlossen und Oberflächen für die farbliche Fassung vorbereitet. Alle Rekonstruktionen wurden aus entsprechenden Materialien gefertigt. Die originale farbliche Fassung wurde durch die Firma Gösel aus Fulda freigelegt und daran anlehnend neu aufgetragen.

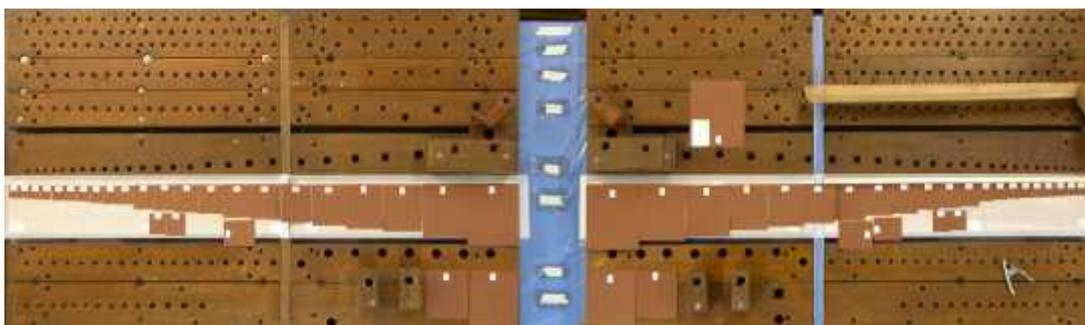
- 4.3. Die Windladen sahen äußerlich nicht besonders mitgenommen aus. Da die Orgel jedoch nicht spielbar war, konnte man zunächst die inneren Schäden nicht abschätzen. Erst nach dem Ausbau und der Zerlegung in der Werkstatt zeigte sich der wahre Zustand. Abgesehen von den unsauber durchgeführten Umbauten für die Dispositionsänderungen (siehe "Pfeifenwerk") und den hochgradigen Verschmutzungen (millimeterdicke Rußschichten, Wandputzteile auf den Kegeldichtungen usw.), kamen gravierende Wasserschäden und verwurmtes Holz zum Vorschein. Durch die Wasserschäden waren vor allem

Die Windladen wurden zum ersten Mal seit 125 Jahren komplett geöffnet. Die Art der Schäden lässt auf ein ungesundes Klima schließen. Einerseits gab es Wasserschäden an Leder- und Metallteilen, andererseits klaffende Risse die auf eine unsensible Heizung zurückzuführen sind. Dazu kommen enorme Fraßschäden durch Holzschädlinge. Kaum eine Windführung oder ein Ventil konnte dicht gewesen sein, so z.B. auch die hölzernen Kondukten für den Prospekt, sie waren völlig zerrissen.

- 5.3. Die Windladen waren, wie oben aufgeführt, in einem besonders desolaten Zustand. Die Laden wurden in der Werkstatt zerlegt. Alle Kegelventile wurden entnommen und in selber Reihenfolge sortiert auf einen provisorischen Träger gesteckt. Von dort aus wurden alle Ventile bearbeitet. Zerbrochene

Kegel wurden ersetzt, Lederbeläge aufgebüßt und mit Talkum bestrichen, Führungsscheren durch ein Wachsband gezogen, Drähte begradigt und poliert. Registerventile waren zerbrochen, sie wurden (wegen der verrosteten Schrauben) mühselig ausgebaut und repariert. Die Beläge wurden aufgebüßt und mit Talkum bestrichen. Die Metallteile wurden entrostet zum Teil wurden Achsstifte erneuert. Der entkernte Windladenkorpus war sehr stark beschädigt, kaum eine Windführung konnte dicht gewesen sein. Das Papier wurde entfernt um die Schäden am Holz bearbeiten zu können. Trockenrisse wurden ausgespänt, grobe Holzwurmschäden herausgeschnitten, verzogene Ventilauflagen wurden geebnet, Lederdichtungen wurden aufgearbeitet, abgebrochene Stockschrauben mussten aus dem Holz gestemmt werden an deren Stelle entsprechende Stücke wieder eingepasst wurden. Nach der Reparatur von Windladenkorpus (drei Stück) wurde jede Windführung (574 Windführungen) mit einer Mischung aus terra di sienna und Warmleim bis zur Unterkante des Ventilbettes ausgegossen. Nach dieser Arbeit wurden die Laden wieder papiert. Die Stöcke wurden nach deren Reparaturen ebenfalls in jeder einzelnen Bohrung ausgegossen und von unten papiert. Die Stöcke von Bourdon 16' wurden detailgetreu (u.a. viereckig ausgestemmte Fußlochbohrungen für die Pfeifen) rekonstruiert.

Vor dem Einsetzen der überholten Kegelventile und Registerventile wurden alle Führungsstifte poliert. Jedes einzelne Ventil sitzt wieder an derselben Stelle wie vor dem Ausbau. Viele äußerlich sichtbare Holzwurmlöcher wurden mit eingefärbtem Schellack verschlossen. An einigen Stellen waren wohl schon von Ratzmann auf Montage Änderungen vorgenommen worden. Große Pfeifen wurden mit Kondukten nach unten ins Gehäuse geführt, es wurden hierfür Löcher in die Unterseite der Windlade gebohrt, die aber nicht sauber ausgearbeitet waren. Die Glättung dieser Windführungen wurde nachgeholt. Alle Schrauben wurden entrostet und durch Bienenwachs gezogen. Die aufgearbeiteten Holzmütterchen wurden nach vorher notierten Abständen wieder auf die Drähte der Kegelventile gedreht. Die Stöcke wurden aufgeschraubt und die Laden wurden mit Wind in der Werkstatt abgehört. Parallel zu dem Abhören wurden ermittelte Fehler behoben. Letztendlich sind die Windladen dicht, es gab keine Heuler und keine Durchstecher. Die Oberflächen der Stöcke und der Windladenrahmen wurde geölt. Die Prospektstöcke wurden wie die anderen Stöcke auch behandelt. Dazugehörige Kondukten, in diesem Fall aus Holz, wurden repariert und mit Bolus ausgegossen. Weitere Kondukten aus Zink und auch Pappe wurden repariert, mit Leder abgedichtet, zum Teil rekonstruiert und mit dickflüssigem Warmleim eingesetzt. Bei der Prüfung der Windladen nach dem Einbau in Aufenau gab es keinen Windverlust und keinen Heuler.

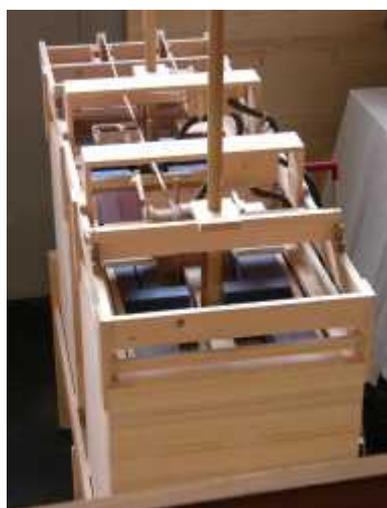
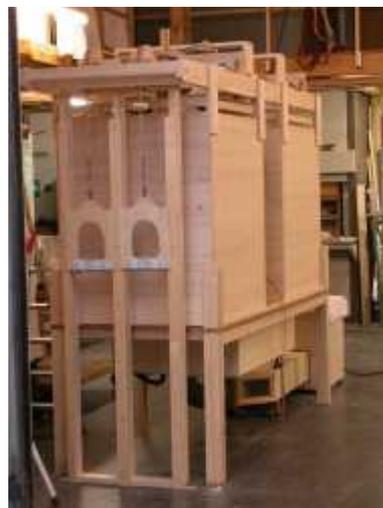
- Aus geschichtlicher Sicht gab es für Ratzmann einen Anlass die Aufenauer Orgel mit einer Kastenbalganlage auszustatten: An einer, im Jahre 1847 von W. August Ratzmann erbauten Orgel (Eichen) wurde 1876 durch "Förster" (die Vorgängerfirma von Orgelbau Förster & Nicolaus) die dort eingebaute Keilbalganlage bemängelt. Kurz darauf bekam "Förster" den Auftrag eine neue Balganlage zu bauen. Er baute die technisch damals fortschrittliche Kastenbalganlage. Dieser Vorgang muss Ratzmann wohl ziemlich getroffen haben, zumal nicht er, sondern seine Konkurrenz "sein Werk" verbessern durfte. Ratzmann hatte mittlerweile zwischen 1847 und 1880 auch schon Kastenbalganlagen (u.a. Spielberg 1873) gebaut. Im Übrigen haben die beiden Söhne von W. August Ratzmann bei "Förster" einige Jahre zuvor (Wilhelm 1866 und August 1871) jeweils ein Praktikum absolviert. Deshalb gehen wir davon aus, dass Kenntnisse über Konstruktion und Eigenschaften von Kastenbalganlagen ausgetauscht wurden. Ein direkter Bezug zu, der für Aufenau verwendeten Vorlage, "Eichen", ist daher nicht ganz aus der Luft gegriffen.

Zu der für Aufenau rekonstruierten Kastenbalganlage zählen die Calcanten-einrichtung, die autopneumatische Vorsteuerung, die Arbeitssteuerung mit sechs Windkammern vier Keilbälgen, vier Rollventilen und natürlich die Kastenbälge selbst. Es wurde eine firmeneigene Steuerung entwickelt, welche die Charakteristik des Windes ebenso wiedergibt, als würde ein Calcant die Orgel "treten". Der Orgelwind wird ausschließlich durch die herabsinkenden Stempel in das System gespeist, ohne dass der Motorwind damit in Verbindung steht. (Bei vergleichbaren Anlagen wird der Motorwind lediglich in die Kästen gepumpt, reguliert und direkt entnommen.)

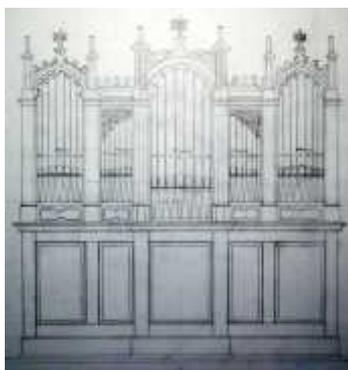
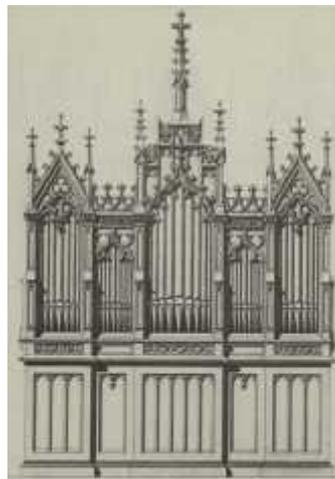
verm. Geänderte Fassade Aufenau

- 5.7. Die Gestaltung einer Orgel war zur Jahrhundertwende oftmals keine innovative Angelegenheit. Viele Orgelbauer stellten dem Entscheidungsgremium verschiedene Prospektentwürfe vor, die in einem Katalog zur Bestellung aufgeführt waren. Da die oberen Abschlüsse des Gehäuses in Aufenau etwas unvollendet erscheinen liegt es nahe, dass ein ausgewählter Katalogentwurf den räumlichen Bedingungen entsprechend angepasst wurde.
