Die Gebrüder-Ratzmann-Orgel (II/10, 1890) in der Laurentiuskirche von Bieber

Orgelrestaurierung in Bieber:

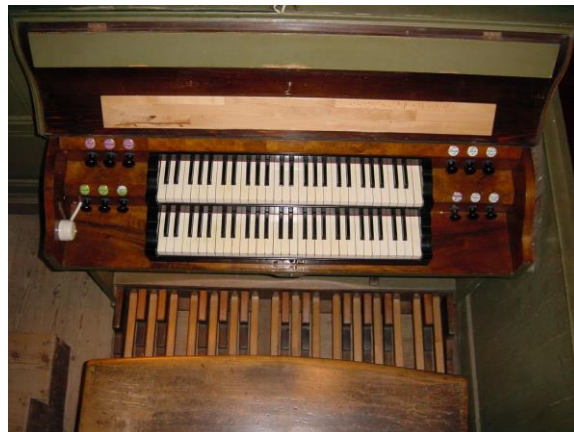
Der Zustand des Spieltisches erscheint gut, verbirgt aber doch zahlreiche Schwächen. An fast allen Drehpunkten sind Oxydationsspuren (auch Rost) zu erkennen, dadurch ist eine sichere und feinfühligere Spielweise nur bei trockenen klimatischen Verhältnissen möglich, außerdem weiten sich die Führungen durch raue Oberflächen. An fast allen Dämpfungen ist der Filz durch Verschleiß oder Mottenfraß beschädigt. Mehrere Messingfederchen im Bereich der Koppel sind gebrochen und ohne Funktion.

- Der Spieltisch wurde aus der Orgel montiert und in die Werkstatt gebracht. Insbesondere wegen klemmender Achsen in mehreren Apparaten und somit schwergängiger Mechanikteile, war eine generelle Zerlegung unumgänglich. Nach Zerlegung des Spieltisches wurden alle Einzelteile entsprechend bearbeitet.

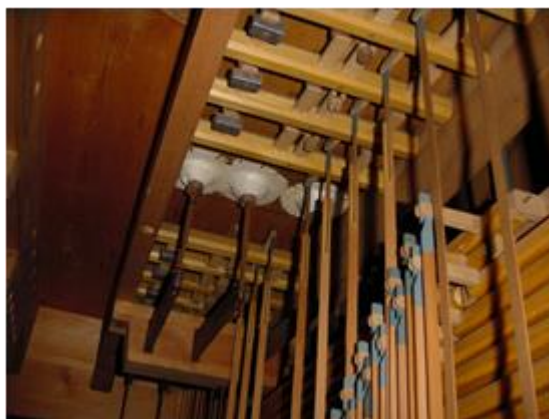
Waagerechte und senkrechte Abstraktenführungen sind nur sparsam angelegt. Viele der aus Obstbaum gefertigten Bauteile (Döckchen, Rechen, Ärmchen) sind durch Holzschädlinge völlig zerstört. Eisenteile sind verrostet, die Befilzung der Ledermütterchen sind zerfressen. Bei einer früheren Arbeit wurden die einzelnen Wellen mit grobem Filzstift beschrieben.

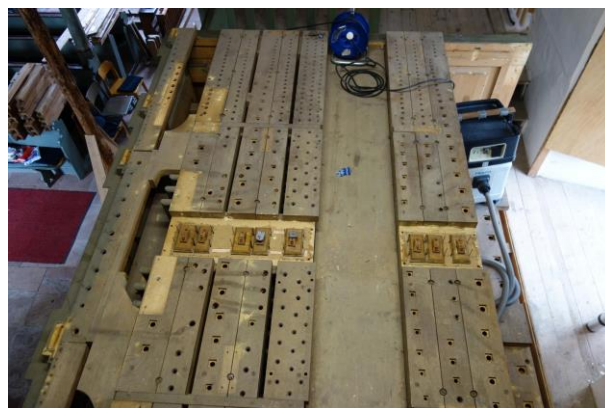
Der funktionelle Zustand der drei mechanischen Kegelladen ist allgemein akzeptabel, es gibt Undichtigkeiten an den großen Lederpulpeten der Register einschaltungen, auch schließen manche Registerventile nicht zuverlässig (was zu Verstimmungen oder unbeabsichtigt mitklingenden Tönen führt). Die Auslassventile unterhalb der Stöcke, die eigentlich zur Vermeidung von Heulern eingebaut sind, arbeiten nicht gleichmäßig und nicht zuverlässig. An vielen Stellen ist Holzschädlingsbefall zu erkennen, einige Pfeifenraster sind gebrochen oder stecken nicht richtig auf den Säulchen, vereinzelte Schraubengänge sind beschädigt. Mehrere Kondukten, die in diesem Fall aus gelötetem Zink gefertigt sind, sind in der Vergangenheit in beschädigt worden. Die Registerkanzellen sind nicht papiert, stattdessen sind alle umlaufenden Stege beledert. In den Registerkanzellen ist Abraum von Holzschädlingen zu sehen. Insgesamt sind die Windladen einst in hochwertiger Weise gefertigt worden.

- Der Durchbruch wurde mit einer weiß gestrichenen Holzmanschette verkleidet.
- Die Windladen wurden vor Ort überarbeitet. Papierungen und Dichtungen wurden aufgeschnitten; um bspw. an die Registerventile zu gelangen. An diesen Ventilen gab es in der Vergangenheit immer wieder Undichtigkeiten, was letztendlich zu Heulern führte.

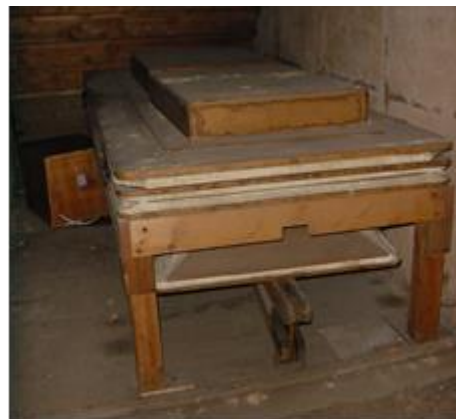
schlechten Zustand. Wird der Gebläsemotor ausgeschaltet, so dauert es lediglich 20 Sekunden, bis der Balg komplett abgesunken ist, verursacht durch die Summe vorhandener Undichtigkeiten. Der Windvorrat entweicht ohne Nutzen über poröse, bzw. undichte Lederteile, gerissene und vom Schädling zerfressene Holzteile oder durch nicht anliegende Druckdichtungen.

- Im Zeitfenster Juli, August 2017 wurde die Balganlage auf dem Dachboden der Kirche restauriert. Hierbei ist zu erwähnen, dass sich diese Arbeiten als sehr umfangreich erwiesen. Entgegen unserer Annahme, den Bestand zum Teil übernehmen zu können, mussten nahezu alle Bestandteile der Balganlage restauriert oder rekonstruiert werden. So wurden bspw. alle Lederteile erneuert (dies war in diesem Umfang nicht vorgesehen), zahlreiche Risse im Holz wurden ausgespänt. In diesem Zusammenhang mussten die alten Papierungen entfernt und neue aufgetragen werden.

- Alle Rückschlagventile wurden baugleich ersetzt. Die Deckel für die Balggewichte und die obere Balgplatte waren gerissen, auch die Lederstreifen waren undicht. Die Balgplatte wurde statisch verstärkt, da diese zu schwach dimensioniert war. Das Balggestell wurde überarbeitet, ebenso die doppelte Tretanlage.

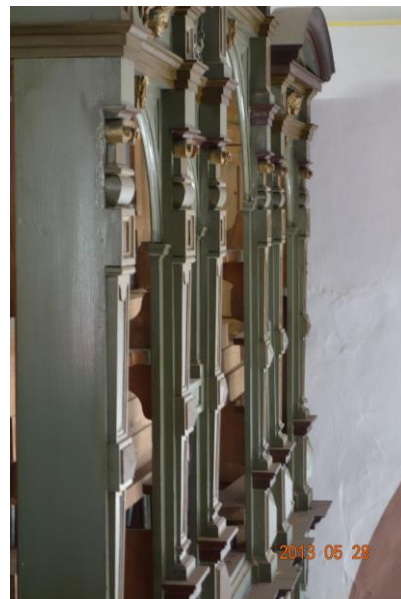
Der physische Zustand des Gehäuses ist bedingt gut erhalten, im Bereich der Rückwand und an der rechten Seitenwand fehlen allerdings ganze Teilbereiche (sie wurden zu einem unbekanntem Zeitpunkt herausgeschnitten um besser an die Technik zu gelangen). Die Holzplatten in den Rahmenfüllungen sind fast alle durch Holzschwund gerissen. Das Türschloss an der Rahmenfüllung über dem Spieltisch fehlt. Zahlreiche Elektroinstallationen sind an das Gehäuse genagelt. Am Spieltischgehäuse wurde das Notenbrett ersetzt und unsensible elektrische Installationen verlegt. Das Gehäuse ist an vielen Bereichen durch Anobienbefall geschwächt.

- Fehlende Gehäuseteile wurden detailgetreu rekonstruiert. Es handelt sich dabei um zwei Lisenen, ein Querstück (an der Ostseite des Gehäuses) und etwa ein Drittel der Rückwand. Alle Ergänzungen wurden aus Kiefernholz gefertigt. Warum die Rahmenteile und ein Bereich der Rückwand fehlten, ist bis heute schleierhaft.
