Die Friedrich-Euler-Orgel (III/31, 1956) in der Auferstehungskirche von Kassel

3. Zustand der Orgel vor der Restaurierung im Jahr 2008

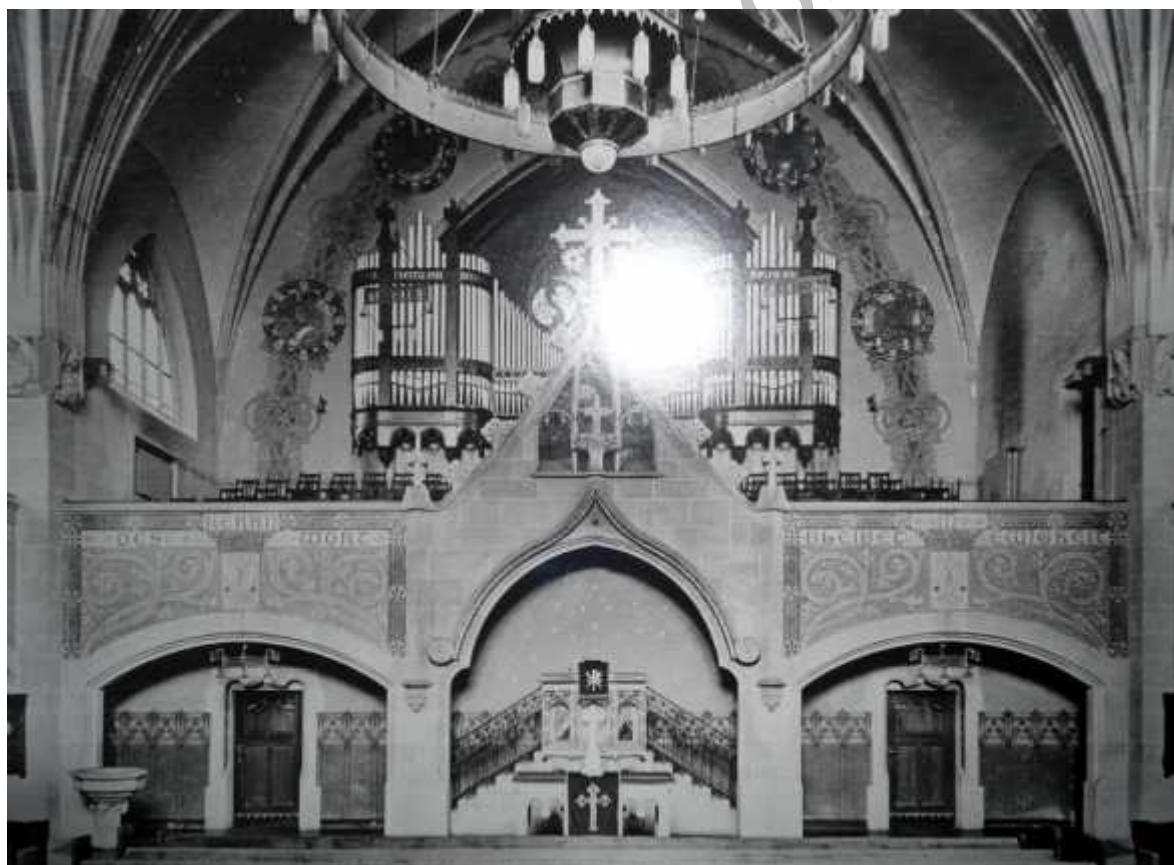
Die Vorgängerorgel, die Empore und die Westwand wurde im II. Weltkrieg komplett zerstört.
