**Die Wilhelm-Ratzmann-Orgel (I/4 (7), 1885) in der evangelischen Kirche Neuhof.**

<b>I/4 (7)</b>	<b>Manual: C-f<sup>3</sup></b>	<b>Pedal: C-c'</b>	
	Gedakt	8'	Subbaß
	Viola di Gamba	8'	16'
	Gemshorn	4'	Pedalcoppel
(2012)	Principal	4'	Wind
(2012)	Floete	2'	
(2012)	Cornett 3-f. ab c'	3 1/5'

#### 4. Zustand der Neuhofer Orgel vor der Restaurierung im Jahr 2011

### 5. Durchgeführte Maßnahmen in chronologischer Reihenfolge

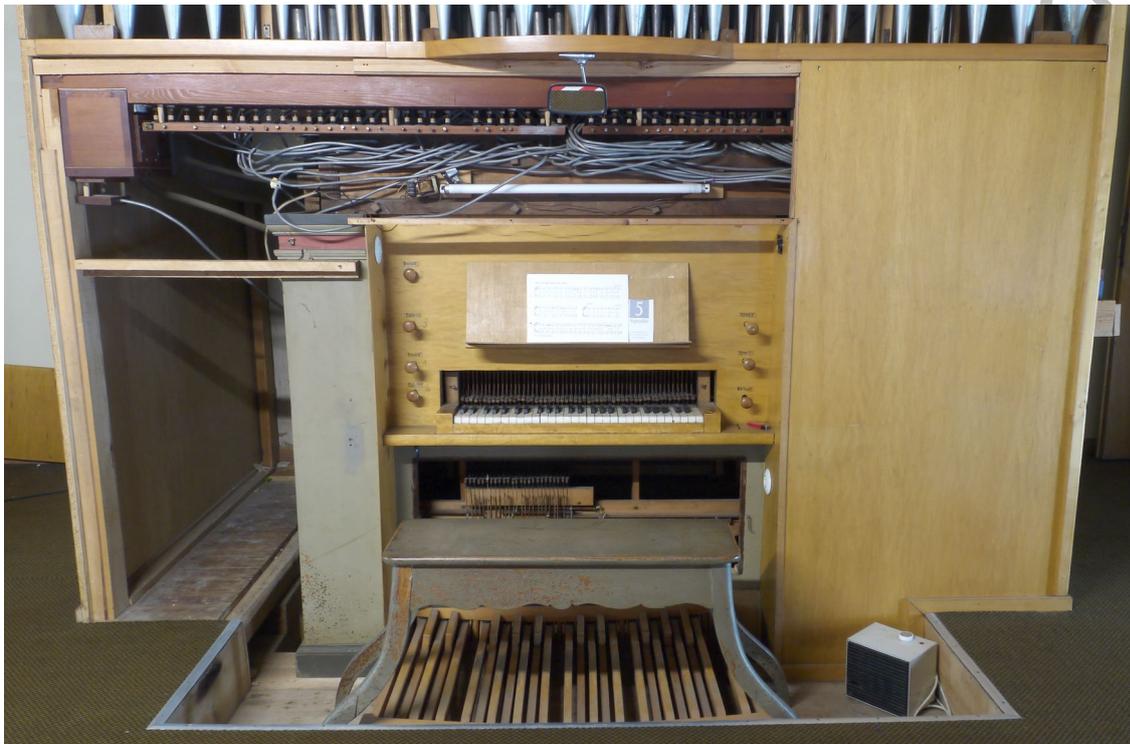
Der Bedienungsbereich des Spieltisches wurde in dillethantischster Weise verunstaltet. Alle sichtbaren Flächen bestehen aus 4 mm starkem Birkesperrholz welches als Verkleidung mit Kleber und kleinen Nägeln aufgesetzt wurde, selbst die Klaviaturbacken und

Abdeckbretter wurden beklebt. Die Gestaltung des Notenbrettes entspricht dem Anspruch von Brennholz, die Registerzugknöpfe sehen aus wie billige Schranktürknöpfe. Im oberen Bereich wurde über die gesamte Breite des Spieltisches der Rahmen des Mittelkranzes herausgeschnitten, so auch im unteren Bereich, dort fehlen mehrere Rahmenteile. Für die elektrische Installation wurden mehrere große Löcher in die originale Substanz geschnitten. Die original erhaltenen Tasten der Manualklavatur haben seitliches Spiel, die Mittellage ist besonders betroffen, die Oberflächen sind dort besonders ausgespielt, die Ausrichtung und Tastenstellungen sind ungleichmäßig. Die Pedalklavatur ist nicht original, genauso wenig auch der Pedalwinkelbalken mit Anbauteilen. Klappergeräusche sind massiv störend. Hinter der hässlichen, später aufgesetzten Verkleidung zeigt sich, dass die Gehäuseform des Spieltisches verzogen ist, auch sieht man nun unzählige Nagellöcher. Die Oberflächen der einst polierten Flächen sind verschmiert und matt. Orgelschalter und unpassende Verdrahtungen runden das unangenehme Bild ab.

- Im Bereich der Spielanlage mussten ebenfalls mehrere Bauteile komplett rekonstruiert werden, so bspw. das zuvor nicht vorhanden gewesene Notenbrett, die zuvor fragwürdigen Klaviaturbacken, mehrere abgeschnittene Rahmenteile im Bereich der Kniefüllung, das Abdeckbrett über der Klaviatur und Weiteres.

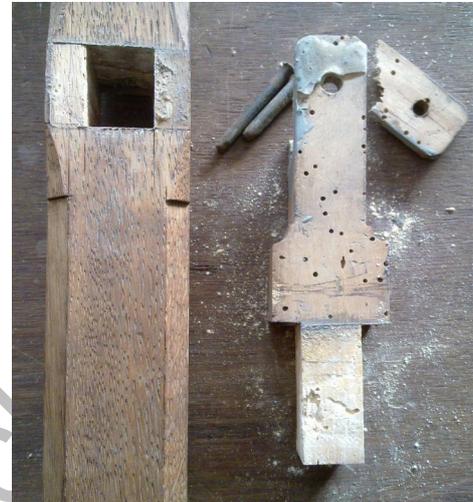
Der Bestand der mechanischen Manualtraktur war überwiegend original erhalten geblieben. Beim Durchspielen stören ungleichmäßige Repetitionen, mehrere Töne bewegen sich zäh andere völlig frei. Die freilaufenden Tasten lassen erahnen, wie leicht die Traktur sich bewegen könnte, das unterschiedlich laute Klappern ist störend. Beim Suchen nach Ursachen für hemmende Bewegungen, fanden sich an erster Stelle oxidierte Achsen oder aneinander reibende Trakturteile, weiterhin schwer laufende Wellen, außermittig angeordnete Wellenachsen, verbogene Abstraktendrähne und „sperrig“ laufende Abzugdrähne. Die Ventildfedern wirken unausgeglichen. Da die Qualität der Spieltraktur von glatten Oberflächen an Dreh- und Reibungspunkten abhängt, sei noch gesagt, dass alle metallenen Achsen, Führungsstifte und Drähne in unterschiedlichen Graden oxydiert, teils stark verrostet, sind. Die Stellungen der Ärmchen und Winkel (halbe Reise) ist in beiden Richtungen abseits vom „Sollwert“.

Die pneumatische Ansteuerung für die Prospektwindlade ist zum Großteil wegen undichter Membranen defekt. Für die Unterbringung der Bleiröhrchen wurden originale Bauteile unterschiedlicher Baugruppen entfernt (Teile des Mittelkranzes, die Vorderkante des vorderen Stockes und des darunter liegenden Dammes).

Die Pedaltraktur wurde 1969 zu etwa 70% ersetzt. Die Pedalklaviatur, die Pedalwinkel die Abstrakten zum Koppelwellenbrett und Mehrere Ärmchen wurden gegen damals neue Teile ausgetauscht. Etwa 15 von 25 Abstrakten, die vom vorderen Winkelbalken direkt zum hinteren, unter die Pedalwindlade führen, sind original erhalten. Der Winkelbalken unter der Pedalwindlade ist zwar original, doch klemmen hier so gut wie alle Winkel, das Pedal ist unter anderem deshalb nicht spielbar. Das Koppelwellenbrett stammt scheinbar aus dem Umbau von 1885, es unterscheidet sich in der Machart gegenüber dem des Manuals deutlich (Manualwellenbrett; geschmiedete Eisenwellen, Drahtschlaufen als Drehpunkte. Koppelwellenbrett; Holzwellen, eingedrehte Metallärmchen, Holzdöckchen, Eisenstifte als Achse).

Die Registertraktur ist zwar leicht zu bedienen, das aber nur deshalb, weil, wie sich später herausstellen sollte, die Schleifen kaum Anpressdruck hatten. Die Anschläge, bzw. die Stellungen der Registerzugknöpfe sind ungleich, die aufzuwendenden Kräfte sehr unterschiedlich. Die Schleife von Subbaß 16' geht sehr schwer. Aus dem Umbau von 1969 stammen die Registerzugknöpfe, die dafür angesetzten Ärmchen an den originalen stehenden Wellen und die gesamte Mechanik für die beiden Register Principal 8' und Cymbel 3-fach 1'. Die Schwerter an den Windladen sind original erhalten, klemmen jedoch in den Drehpunkten.

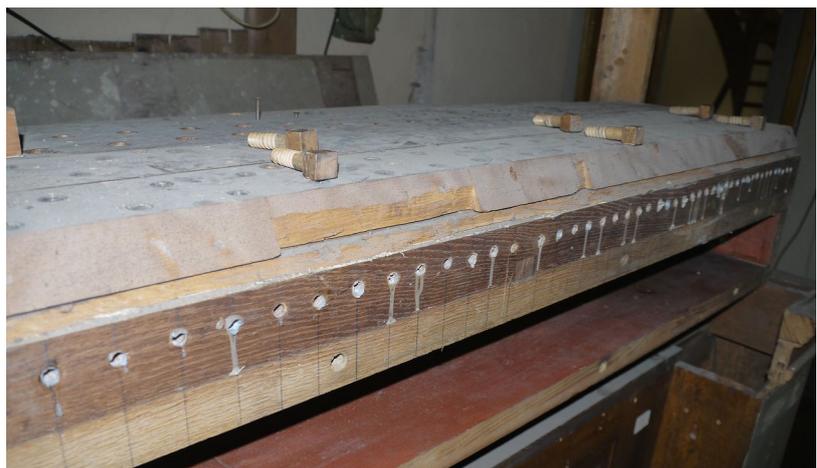
Die gespundeten Windladen wurden einst aus Eiche, mit viel Aufwand gefertigt. Nach dem Ausbau zeigten sich einerseits die durch den Umbau 1969 entstandenen Schäden und andererseits die durch Alterung hervorgerufenen -, welche scheinbar seit 1885 nicht repariert wurden. Einige Bauteile waren nicht mehr existent (Pfeifenfußklötze, Raster, Verführungsklötze, Kondukten usw.). Besonders bedauerlich ist die Veränderung der Pfeifen aufstellung von Gedackt 8', dadurch ist das gesamte Pfeifenwerk im Bassbereich unzugänglich und eng platziert. Es gibt so gut wie keine Hinweise darauf, wie die tiefe Lage von Gedackt 8' einst gestanden haben könnte.

Die Lederdichtungen unter den Stöcken und auf dem Kanzellenrahmen sind stark verschlissen und mürbe. Die Schleifen sind durch Schmutzreste stark zerfurcht, eine Schleife ist zerbrochen, sie wurde mit Draht zusammengehalten. An der Frontseite der Manualwindlade wurden alle Kanzellen angebohrt um die Prospektwindlade anzusteuern. Die Rückseite der gleichen Windlade, wurde in allen Kanzellen mit einem Kettenstemmer bearbeitet um den Zusatzstock von Cymbel zu versorgen, dieser Zusatzstock aus Fichte, wurde mit unterstützenden Holzklötzen an die Windlade geleimt. Manche der Durchbrüche entsprechen nicht der Windladenteilung, so waren dadurch seitlich mehrere Schiede beschädigt worden. Weiterhin sind etwa 30% aller

Kanzellen gerissen, Holz-pfeifenfüße sind nicht richtig eingepasst, die Abzugdrähte, bzw. die Blechpulpeten waren in der Vergangenheit offensichtlich häufiger eine Störquelle. Viele solcher Basisfehler lassen sich im eingebauten Zustand nicht mehr beheben, deshalb finden sich auch zahlreiche Spuren späterer Reparaturen, bei denen man eben nicht an die Fehlerquelle gelangen konnte (Ausblasbohrungen, erhöhte Dämme, nachträglich belederte Kanzellen und Verführungen, weit aufgeriebene Pfeifenfüße, gefettete Abzugdrähte usw.). Die Art solcher Reparaturen ist zwar jeweils zum Zeitpunkt der Durchführung berechtigt, doch haben sie Nachteile an anderer Stelle bezogen auf die Gesamtanlage.

- Die Manualwindlade wurde zerlegt. Alle Bauteile (Kanzellenkorpus Windkasten, Spunddeckel, Ventilbetten, Ventilführungen, Ventile, Abzüge, Pulpeten, Schleifen, Dämme, Stöcke, Raster) wurden unter restauratorischen Gesichtspunkten bearbeitet. Unter anderem wurden, nach dem Dichten durch Ausspänen, alle Kanzellen mit Warmleimbolus ausgegossen, unsauber gefertigte Stockbohrungen wurden geglättet, Ausblasbohrungen wurden verschlossen, die Schleifen wurden angepasst (teils begradigt) und graphitiert, Kondukten wurden repariert, Gewindgänge (von Holzschrauben) wurden nach geschnitten, mehrere Holzschrauben wurden rekonstruiert. Vor dem Einpassen der Pfeifen wurde die Windlade unter Wind geprüft („abgehört“).

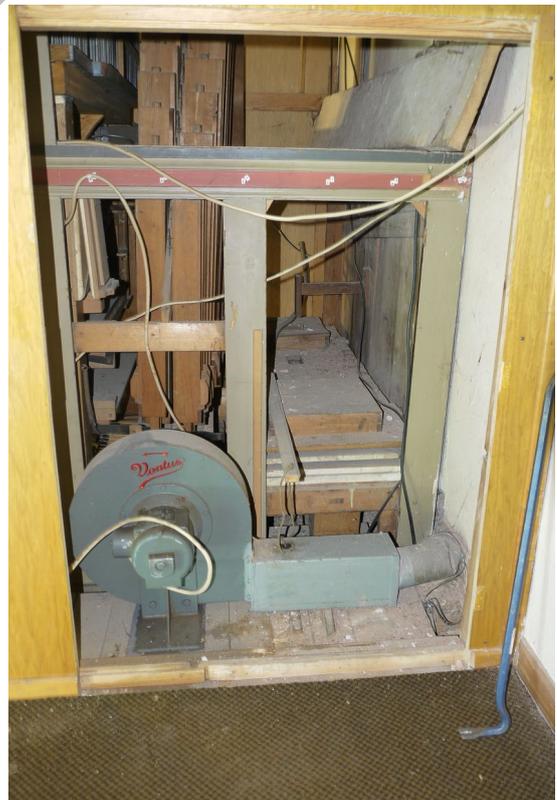
Die original erhaltene Balganlage stellt eine Besonderheit dar, sie ist das einzige, mir bekannte, Beispiel von Ratzmanns Kleinorgeln (in diesem Zustand äußerst selten). Der Doppelfaltenbalg mit Schöpferbalg stammt vermutlich aus dem Jahre 1885. Die Anlage ist nicht groß, aber für die ursprüngliche Disposition ausreichend. Die Falten sind gut erhalten, auf der Balgplatte liegen zwei Kästen in denen Gewichte aus Sandstein untergebracht sind. Die gesamte Belederung ist original aber mürbe und beschädigt. Die Schöpfvorrichtung ist außer Funktion, eine Volumenanzeige (Flachstahl, am Ende gewunden) befindet sich an der C-Seite des Gehäuses. Ursprünglich war diese Anzeige nach hinten (Rückwand) ausgerichtet gewesen (Schraubenspuren auf der Balgplatte). Hinweise für einen Tritt oder Hebel fanden sich nicht. Der Gebläsemotor dürfte aus den 1950er Jahren stammen, er stand seitlich rechts (Diskantseite) in einem primitiven Verschlag aus Weichfaserplatte zwischen der Sperrholzverkleidung und dem ursprünglichen Gehäuserahmen. Die Windsituation war vor dem Orgelabbau äußerst unbefriedigend, die Gesamtanlage verlor so viel Wind, dass sich nicht einmal der kleine Balg vollständig füllte. Der Gebläsemotor war unter anderem auch deshalb sehr laut.

- Die Restaurierung der Doppelfaltenbalganlage ist abgeschlossen.
- Der Gebläsemotor wurde zerlegt, gereinigt, an Lagern ausgespült und geölt. Der Motor wurde unter Dauerbetrieb getestet.
- Neue Ledermuffen wurden gefertigt und für den Anschluss an den Gebläsemotor vorbereitet.
- Ein passender Schallschutzkasten wurde für den Gebläsemotor aus etwa 4 cm starkem Material gebaut. Eine Einlassklappe vermindert austretende Geräusche. Die Platzierung des Motorkastens ist hinter der Orgel vorgesehen.

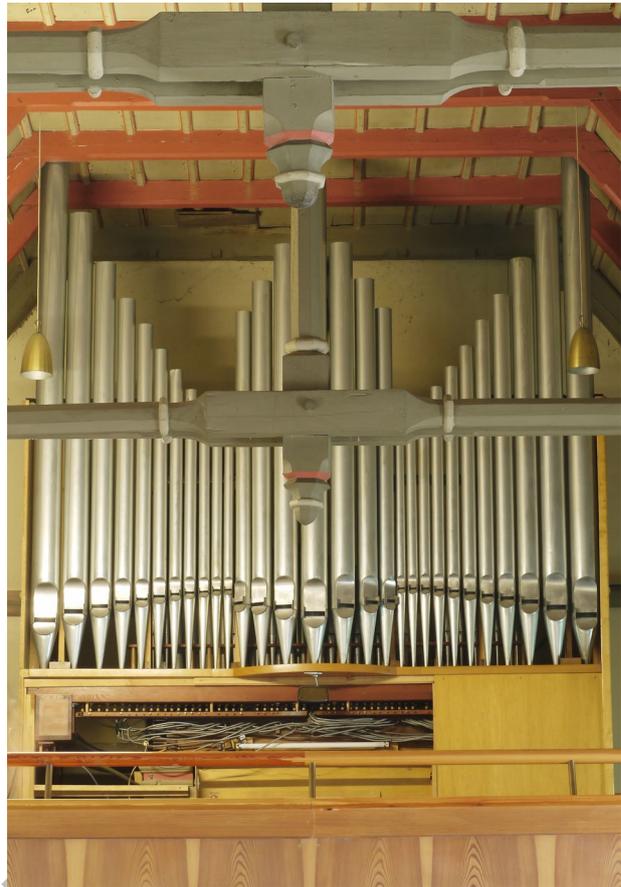
Die Umgestaltung der Orgel im Jahre 1969 ist in unsäglich mangelhafter Weise durchgeführt worden. Etwa 80% des ursprünglichen Bestandes fehlten ganz, der Rest wurde durch die damalige Bearbeitung stark beschädigt. Das eigentliche bzw. ursprüngliche Gehäuse steht auf einem etwa 18cm versetzt tieferen Niveau als die späteren Anbauten. Orgelbank und Pedalklavatur liegen also eine Stufe unterhalb des Emporenbodens. Zweck der Gehäuseanbauten war ein größeres Werk vorzutauschen, auf einfachste Weise wurden dünne Sperrholzplatten um das ursprüngliche Werk angebracht. Die Seiten der Orgel waren großflächig mit Sperrholz verhüllt, dahinter sah man zerschnittene Reste der ursprünglichen Rahmen. Die Rückwand fehlte fast ganz, es gab spärliche Überreste von genuteten Brettern. Das komplette Obergehäuse wurde durch den Freipfeifenprospekt ersetzt, es gab am Instrument selbst keine Hinweise darüber wie das Obergehäuse einst ausgesehen hatte.

- Umfangreiche Restaurierungsarbeiten wurden an den vorhandenen Teilen des Gehäuses durchgeführt. Obwohl nur wenige originale Gehäuseteile vorhanden sind, etwa 25 %, geben sie doch die Aufgabe hinsichtlich Form und Material vor. Durch frühere, schlecht durchgeführte Reparaturen wurden Restaurierungsarbeiten erschwert, weil all dies (Nägel, Weißleimreparaturen, abgebrochene Holzstücke, durchsägt Zinkungen usw.) zunächst rückgängig gemacht werden musste, bevor man mit der eigentlichen Restaurierung beginnen konnte. Solche Vorgänge sind sehr undankbar, weil kein Fortschritt zu erkennen ist.

- Die zahlreichen Teile der Gehäuserekonstruktion bestehen aus dem gesamten oberen Teil des Vordergehäuses, der Rückwand als Ganzes, acht Rahmenfüllungen, zahlreichen angesetzten Rahmenergänzungen und den aufwendig gefertigten Profilen, teils aus Eiche und Kiefer. Die Profile wurden im Detail nach Vorbildern anderer Ratzmann-Instrumente entworfen, wobei als Hauptvorlage nach wie vor das Foto diente.
