Die August-Ratzmann-Orgel (I/10, 1873) in der evangelischen Kirche Spielberg.

1. Vorwort

5. Durchgeführte Maßnahmen in chronologischer Reihenfolge

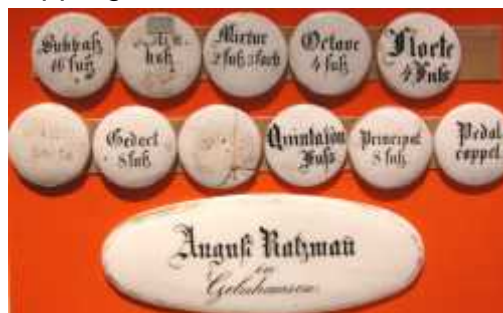
- Alle Tasten der Manualklavaturen haben seitliches Spiel, die Mittellagen sind besonders betroffen, auch Oberflächen sind dort besonders ausgespielt, die Ausrichtung und Tastenstellungen sind ungleichmäßig.
- Die Pedalklavatur ist nicht original, außerdem sind die beiden oberen Tasten cs' und d' überflüssig und ohne Funktion. Klappergeräusche sind massiv störend.
- Die Registerzugknöpfe stehen unterschiedlich weit heraus, zeigen aber eine natürliche Patina, ebenso die Tasten der Manualklavatur. Die Porzellanschildchen sind teilweise zerbrochen, teilweise mit Absicht unleserlich gemacht worden.
- Die außergewöhnlich schöne Gehäuseform des Spieltisches ist verzogen und an manchen Stellen (u. A. wegen der unpassenden Pedalklavatur) verändert worden. Scharniere, Schloss, Notenbrett, Kniefüllung sind beschädigt.

Ein grober Orgelschalter und unpassende Lampen runden das unangenehme Bild ab.

- Die Oberflächen der einst polierten Flächen und Klaviaturbacken sind mit Farbe verschmiert und matt.

- Das zerlegte Spieltischgehäuse wurde an gerissenen und beschädigten Stellen aufgearbeitet. Die hartnäckige Farbe wurde entfernt. Zurzeit wird die Oberfläche über aufwändige Arbeitsabläufe aufgefrischt, danach erfolgt der Zusammenbau.
- Die Pedalklavatur ist gezeichnet und wird zurzeit nach Stückliste zugeschnitten.
- Die Prospektpfeifen befinden sich zwar noch beim Pfeifenmacher, sind jedoch bereits fertig.
- Die Dokumentation wird zurzeit von Frau Atzenrod (Kunsthistorikerin) vorbereitet.

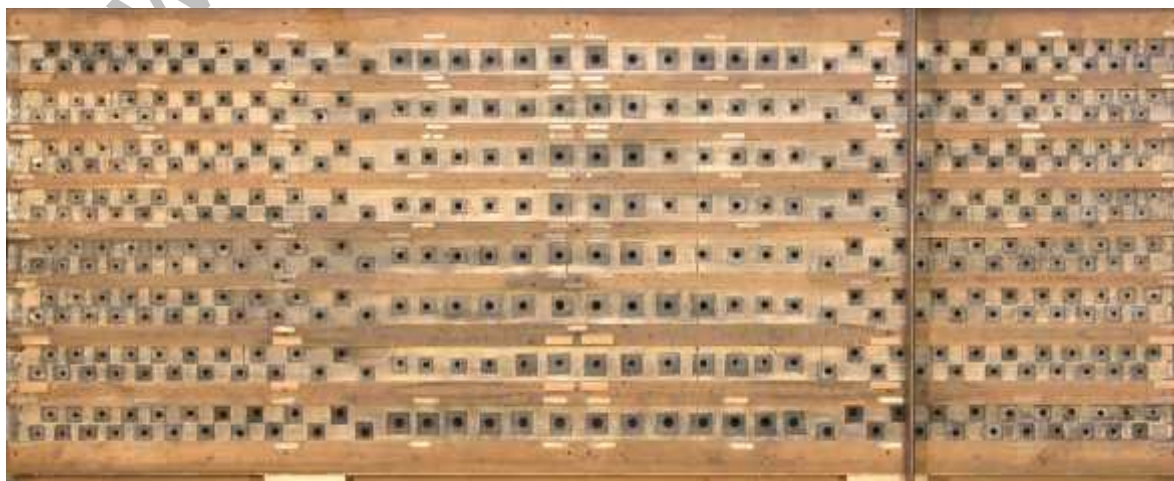
Die gespundeten Windladen wurden einst aus Eiche, mit viel Aufwand gefertigt. Nach dem Ausbau zeigten sich die im Laufe der Jahrzehnte entstandenen Umbauten, einige Bauteile waren nicht mehr existent (Pfeifenfußklötze, Raster, Verführungen usw.). Besonders bedauerlich ist der Verlust der Lederdichtungen unter den Stöcken, dort wurden 1966 Hülsendichtungen eingebaut. Weiterhin sind etwa 30%

aller Kanzellen gerissen, einige Verführungen sind zu eng, Holzpfeifenfüße sind nicht richtig eingepasst, die Abzugdrähte, bzw. die Blechpulpeten waren in der Vergangenheit offensichtlich häufiger eine Störquelle. Viele solcher Basisfehler lassen sich im eingebauten Zustand nicht mehr beheben, deshalb finden sich auch zahlreiche Spuren späterer Reparaturen, bei denen man eben nicht an die Fehlerquelle gelangen konnte (Ausblasbohrungen, erhöhte Dämme, nachträglich belederte Kanzellen und Verführungen, weit aufgeriebene Pfeifenfüße, gefettete Abzugsdrähte usw.). Die Art solcher Reparaturen ist zwar jeweils zum Zeitpunkt der Durchführung berechtigt, doch haben sie Nachteile an anderer Stelle bezogen auf die Gesamtanlage. Die zuvor beschriebenen Fehler zogen weitere - nach sich, auch Intonationsmängel ganzer Tonbereiche.

- Die Windladen wurden komplett in alle Einzelteile zerlegt. Der gespundete Windladenkorpus war durch Trockenheit völlig zerrissen. Um an den Schäden arbeiten zu können mussten alle Schleifendichtungen und auch die Papierungen entfernt werden. Die Risse wurden aufgeschnitten und mit angepassten Eicheleisten und Warmleim verschlossen. Es wurden etwa 50 Meter Späne angepasst, auch an schwer zugängliche Stellen. Ausschließlich mit schneidenden Werkzeugen wurden die Späne verputzt (keine Schleifmittel). Der Fundamentboden der Windlade wurde mit der Raubbank und einem sehr scharfen Hobel abgerichtet. Danach wurde eine neue Papierung aus langfaserigem Büttenpapier und Warmleim aufgezogen. Der Windladenkorpus wird nun wieder aufgebaut.

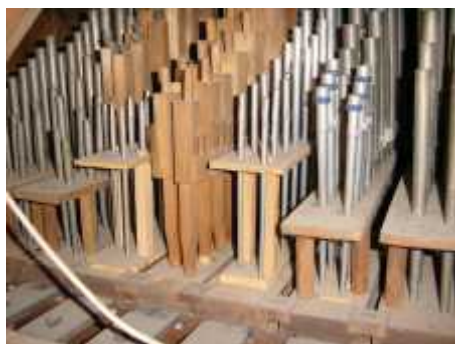
8. Mixtur 2' 3-fach, C-f³ in Zinn Blei komplett original. Schlechter Zustand, Füße und Körper verformt, Pfeifenränder ausgefranst, Fußspitzen haben sich verformt.

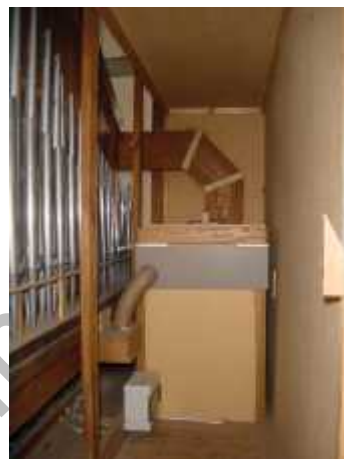
Diese Baugruppe ist völlig unterdimensioniert. Der Motor steht in einem einfachen Kasten, auf diesem liegt der als "Schwimmer" konstruierte Balg, die Balgplatte (und somit die effektive Volumenausgleichsfläche misst etwa 30 mal 60 cm), sie macht einen Gang von etwa 8 cm (maximaler Volumenausgleich = 0,0144 m³ oder 14 Liter, zum Vergleich; die 2005 rekonstruierte Balganlage bewältigt einen Volumenausgleich von etwa 750 Litern). Auf der Platte liegen fünf eingepackte Steine die den Winddruck bestimmen, damit die Platte in Balance bleibt, ist oberhalb eine Führung angebracht. Die Konstruktion des Regulierventils wirkt getüftelt.

Laut Unterlagen stand in Spielberg einst eine Kastenbalganlage, leider gab es davon keine Reste oder Spuren. Es ist jedoch davon auszugehen, dass diese sehr verschlissen gewesen war, bevor sie 1966 entfernt wurde. Von 1873 bis 1951 wurde die Orgel per Calcant mit Wind versorgt.

- Die Orgelbank wurde technisch überarbeitet, bzw. ist fertig restauriert.
- Die alte Keilbalganlage mit zwei Froschmaulbälgen, aus der Vorgängerorgel Allmuthshausen stammend, wurde aus dem Orgelteilelager der Landeskirche KHW aus Neuengronau abgeholt.

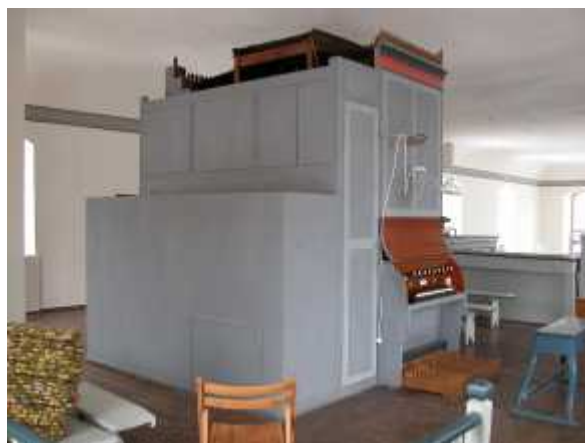
Das Spielberger Gehäuse befindet sich in einem guten Zustand und ist sehr sauber gefertigt. Es ist davon auszugehen, dass es sich hierbei um ein vorgefertigtes Stück handelt, welches über Kataloge von Orgelteilelieferanten präsentiert bzw. angeboten wurde (deshalb "Katalogprospekt", in diesem Fall Variante "byzantinisch"). Bis auf die ursprüngliche Rückwand ist alles erhalten geblieben. Sogar die Schlösser und Riegel sind noch vollständig. Holzwurmschäden sind eher geringfügig. Der hintere Teil des Gehäuses, in dem die jetzige Windanlage untergebracht ist, gehört nicht zur originalen Substanz, auch fehlen verschiedene Rahmenstücke im hinteren Bereich. Die farbliche Fassung entspricht nicht der Urfassung die als Eichenholzimitation anzunehmen ist.

- Die Restaurierung des Gehäuses ist abgeschlossen. Es wurden Risse ausgespänt, fehlende Holzteile (Rückwand und Ähnliches) ersetzt, vom Holzwurm stark geschädigte Holzteile herausgeschnitten und entsprechend rekonstruiert. Fehlende Riegel wurden ergänzt, statisch wichtige Teile wurden verbessert, teilweise neu verleimt.
