Inhaltsverzeichnis:	Seite
1. Einleitung	2
2. Die katholische Pfarrkirche "Schmerzhaftes Mutter Gottes" zu Aufenau / Baubeschreibung	3
3. Zur Baugeschichte der Orgel von "Wilhelm August Ratzmann & Söhne" aus dem Jahre 1881	5

1. Einleitung

2. Die katholische Pfarrkirche „Schmerzhaftes Mutter Gottes“ zu Aufenau /Baubeschreibung

3. Zur Baugeschichte der Orgel von Firma "Wilhelm August Ratzmann & Söhne" aus dem Jahre 1881

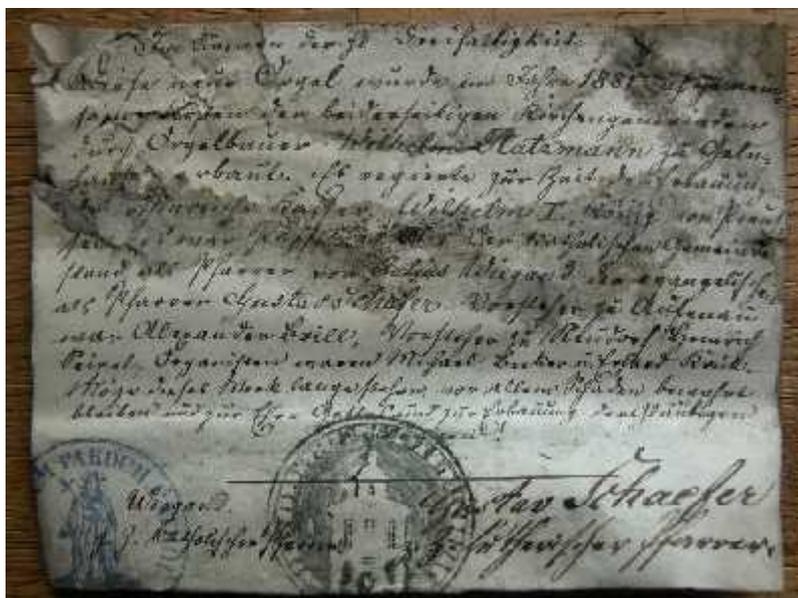
Das Datum der feierlichen Übergabe ist leider nicht überliefert, jedoch wurde im Zuge der Restaurierung der Orgel eine Dedikation gefunden, die auf Papier geschrieben, an der Innenseite der Registerkanzelle von Prinzipal 8' in der Windlade gefunden wurde.
