Die Gebrüder-Ratzmann-Orgel (II/10, 1890) in der Laurentiuskirche von Bieber

Orgelrestaurierung in Bieber:

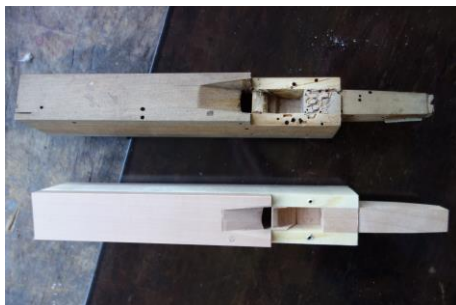
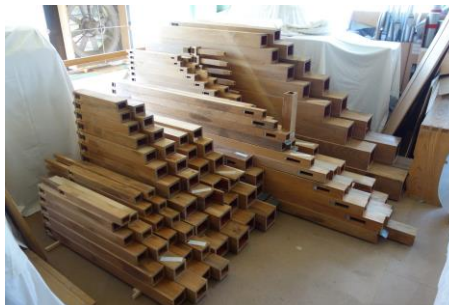
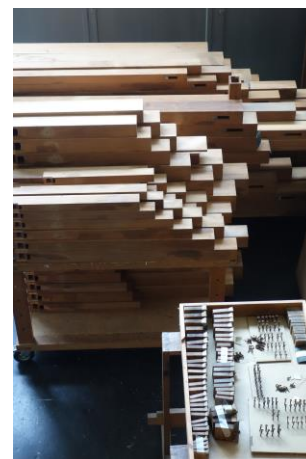
- Trotz eines speziellen Verfahrens zum Lösen "festgebackener" Eisen-Holz-Verbindungen, rissen mehrere Schrauben ab. Die im Holz verbliebenen Reste mussten im Bereich der Vorschläge freigelegt werden um sie dann restlos entfernen zu können. Danach wurden angepasste Holzstücke eingesetzt, um baugleiche Schrauben an die gleiche Stelle eindrehen zu können. Im Übrigen erstreckte sich das Problem der festsitzenden Schrauben auf alle verschraubten Bauteile des Instrumentes.

- Mit Ausnahme von Subbaß 16' sind alle Holzpfeifen fertig restauriert. Besonders zeitaufwendig war die Teilrekonstruktion von zerfressenen Holzstücken und das Lösen von verrosteten Schrauben. Ansonsten beinhaltete die Restaurierung des hölzernen Pfeifenwerkes Reparaturen an Pfeifenkörpern, Pfeifenfüßen, Vorschlägen, Stöpseln, Stöpselgriffen, Stimmvorrichtungen, Schrauben usw. Subbaß 16' ist in Arbeit.

- Alle restaurierten Holzpfeifen wurden auf Dichtigkeit überprüft, sie liegen zum Einbau bereit.
- Die meisten Gehäuseteile waren im Kirchenraum verblieben, weil keine weiteren Schäden sichtbar waren. Die offensichtlich bedürftigen Teile wie bspw. Gehäusefüllungen, wurden mit in die Werkstatt genommen. Hier waren zahlreiche Schwundrisse in den Füllungen zu beklagen. Die Risse wurden mit angepassten Holzleisten ausgespundet und verputzt.
